Gjatë muajit janar 2026, Shqipëria u përball me përmbytje të konsiderueshme si pasojë e reshjeve intensive të shiut dhe rritjes së prurjeve në lumenjtë kryesorë të vendit. Ndër zonat më të prekura ishin qarku i Shkodrës nga lumi Buna, qarku i Lezhës nga lumi Drin, qarku i Durrësit nga lumi Erzen, qarqet e Fierit dhe Beratit nga lumi Seman, si dhe zona e Novoselës dhe Bishanit në qarkun e Vlorës dhe Fierit nga lumi Vjosa. Përmbytjet shkaktuan dëme në banesa, toka bujqësore dhe infrastrukturën rrugore, duke vështirësuar jetën e banorëve dhe aktivitetet ekonomike. Autoritetet dhe shërbimet e emergjencës ndërhynë për të monitoruar situatën dhe për të ndihmuar banorët e prekur nga këto përmbytje.

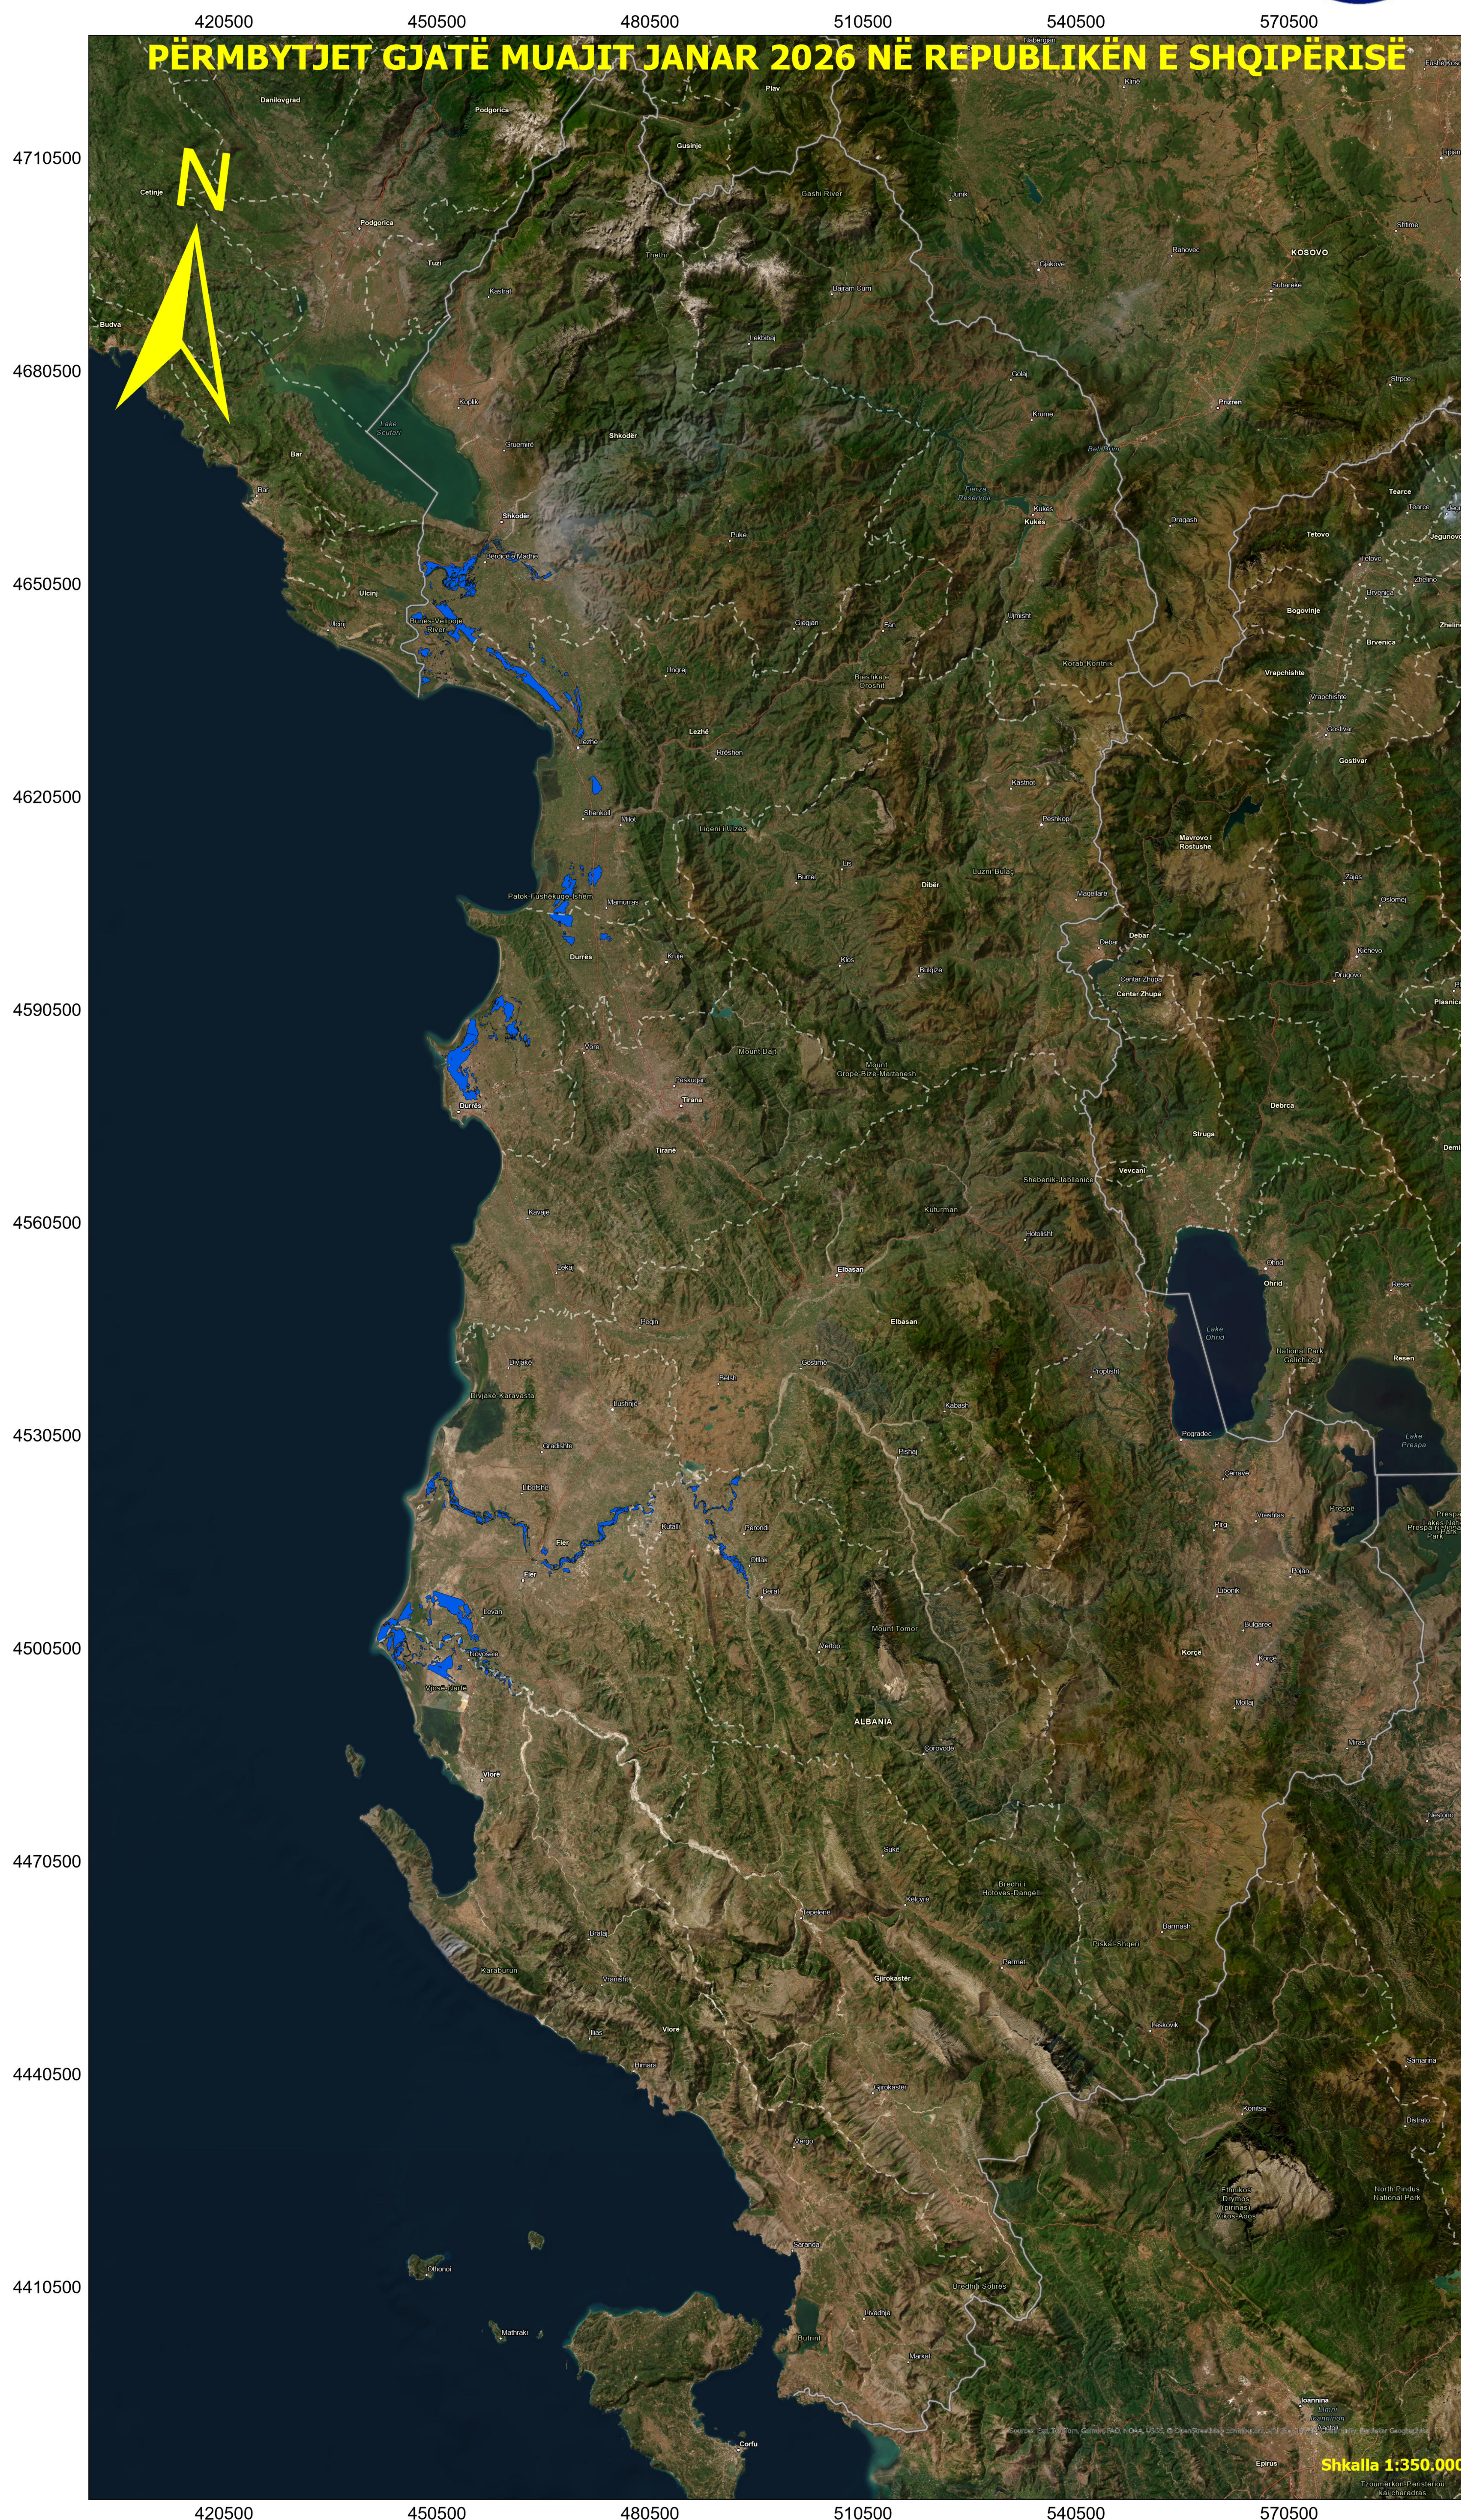
- Sipërfaqet e përmbytura:
- Qarku i Shkodrës, Lumi Buna 3602,65 ha
 - Qarku i Lezhës, Lumi Drin 3648,15 ha
 - Qarku i Durrësit, Lumi Erzen 3075,41 ha
 - Qarku i Fierit dhe Beratit, Lumi Seman 3282,78 ha
 - Qarku i Fierit dhe Vlorës, Lumi Vjosa 4294, 18 ha
